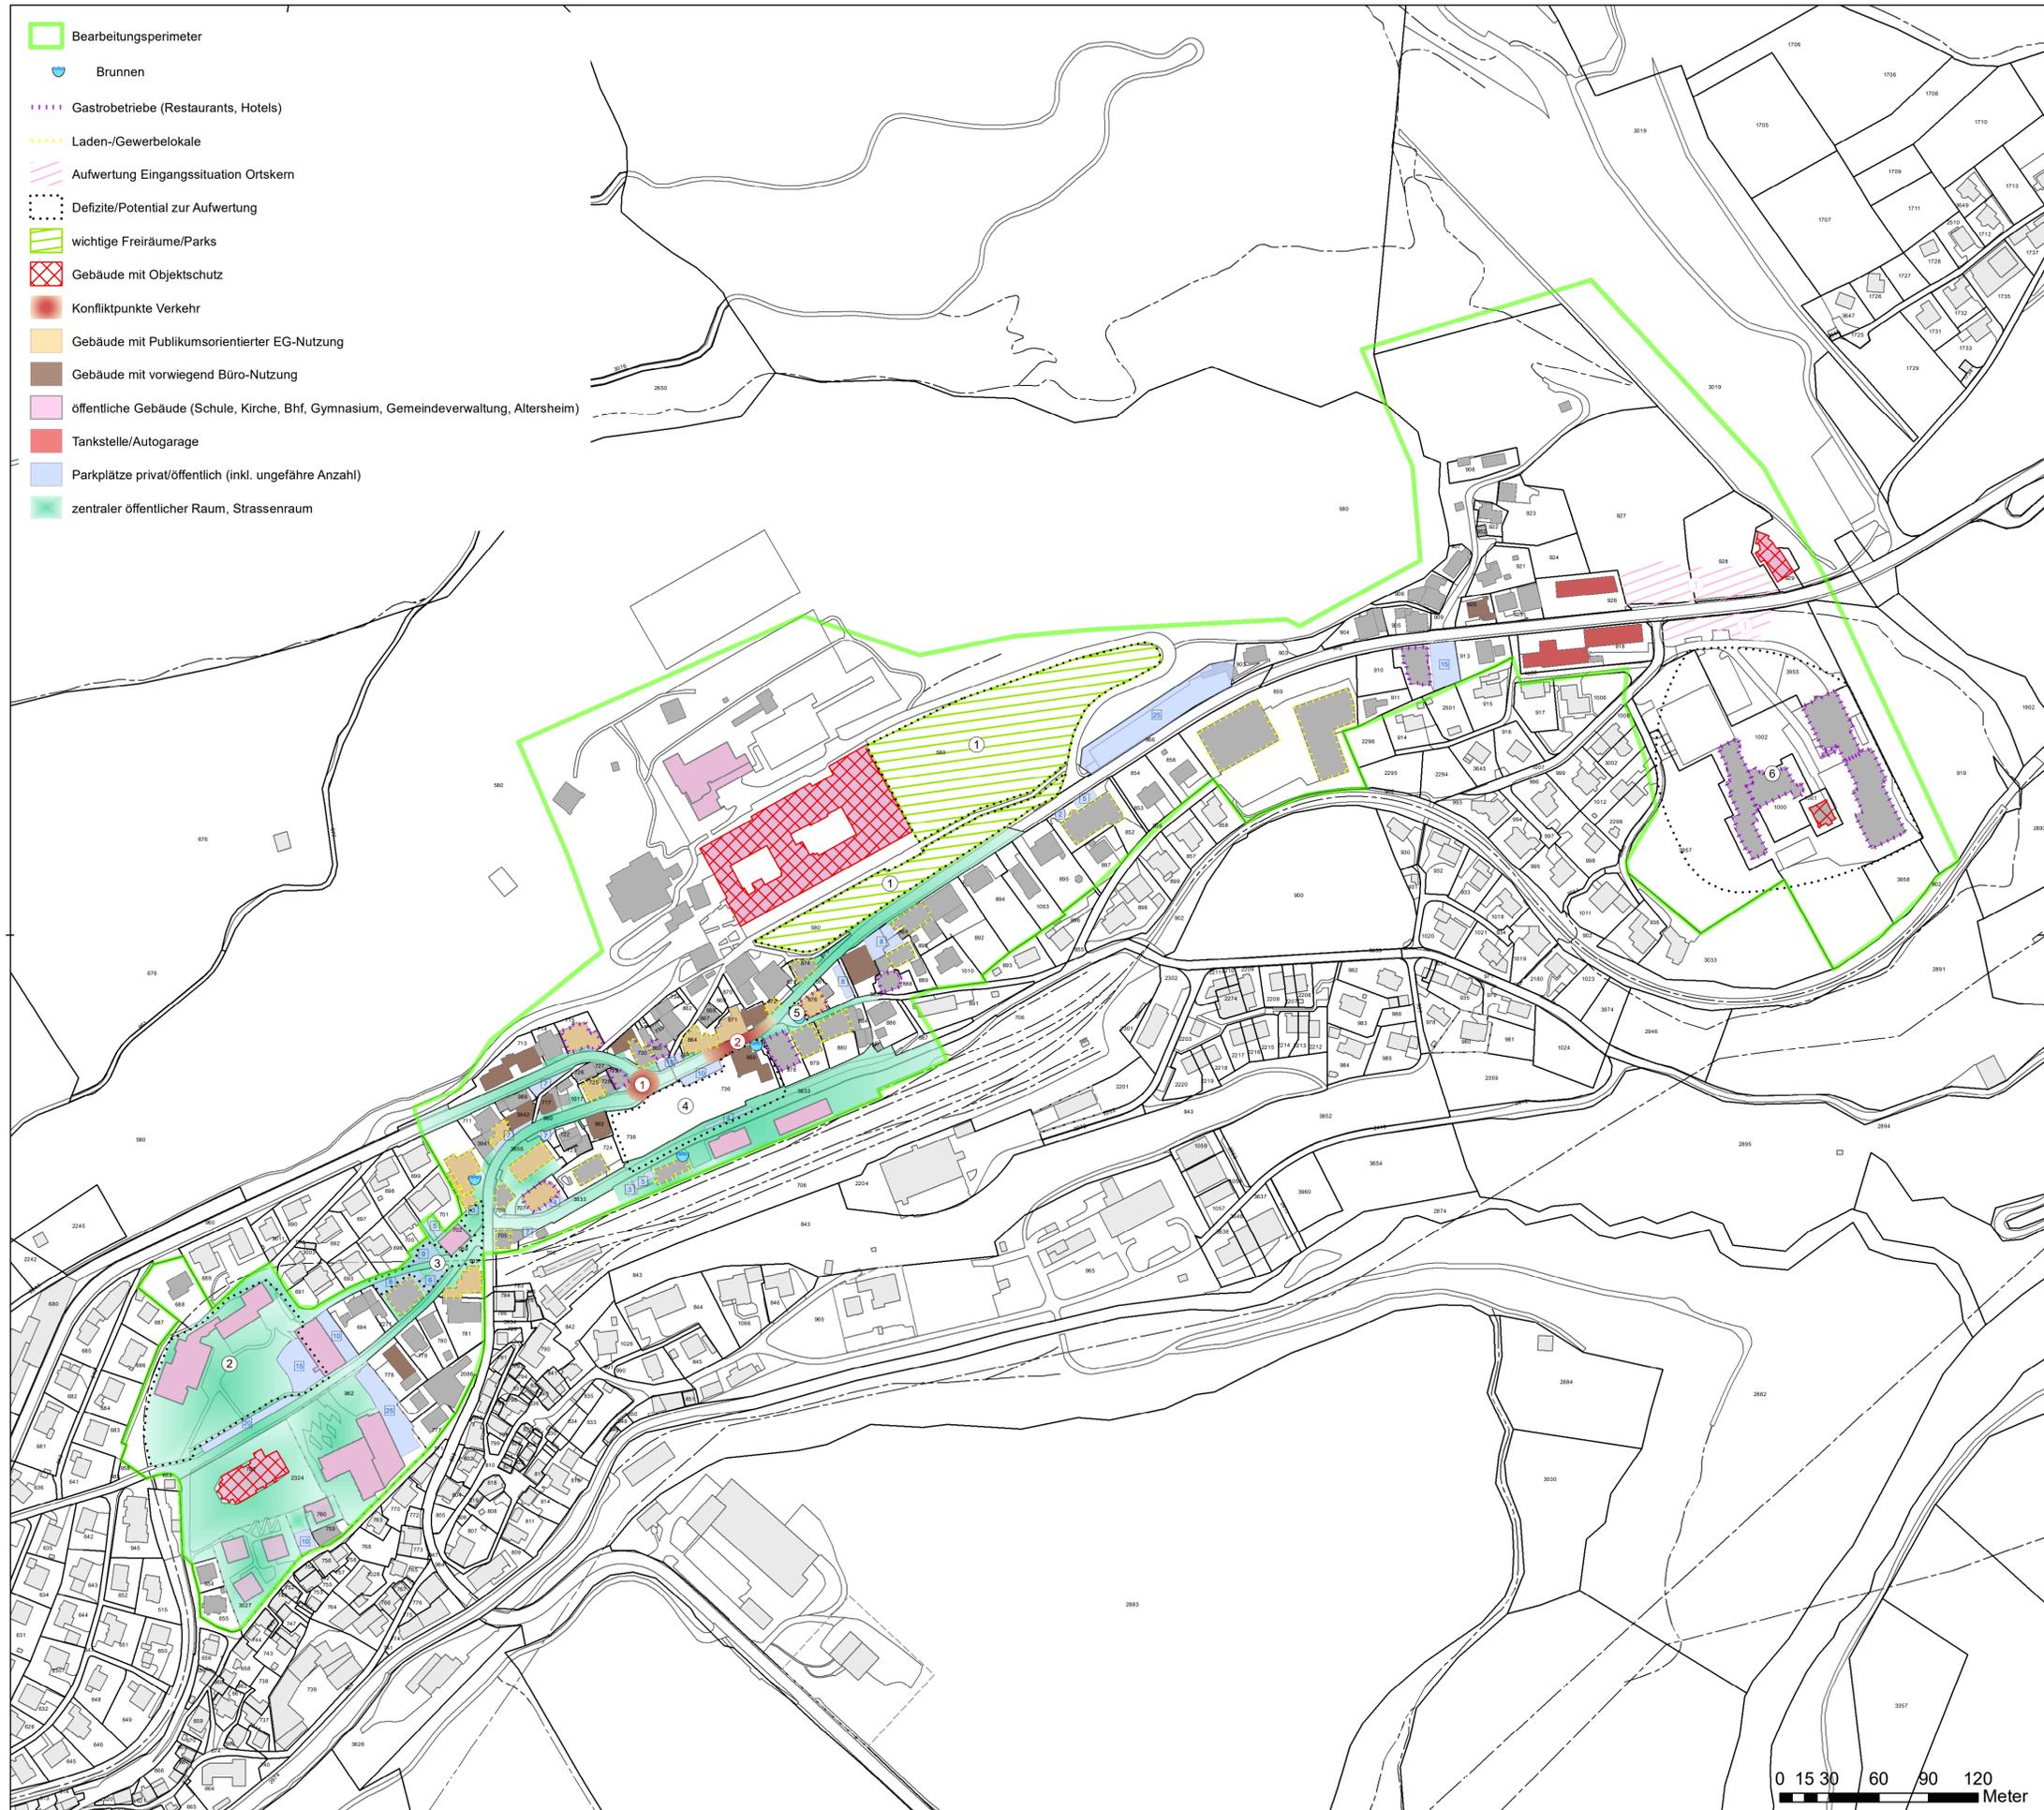
1 Dorfeingang: Die Blickachse vom Dorfeingang zum Kloster ist unbedingt beizubehalten. Das erhöhte Trottoir mit der Birkenallee ist anschaulich gestaltet. Momentan stechen jedoch auch die Tankstelle und die Autogarage ins Auge. Hier besteht ein Potential zur Verschönerung der erweiterten Eingangssituation.

1 Park Kloster: Momentan nimmt die Stützmauer entlang der Strasse unterhalb des Klosters eine dominante Rolle ein. Die angrenzende Grünfläche hat das Potential für einen Park. Es könnte eine Verbindung zwischen Kloster und Strasse hergestellt werden. Die Grünflächen östlich des Klosters müssen zwingend freigehalten werden, um die Sicht auf das Kloster zu gewährleisten.

2 Via Cons: Das Gebiet zwischen Schule und Altersheim weist ein grosses Potential auf und soll als öffentlich zugänglicher Aufenthaltsraum aufgewertet werden.

3 Platz: Der bestehende Freiraum ist schön gestaltet. Jedoch wird eine verhältnismässig grosse Fläche durch Parkplätze beansprucht. Die Aufenthaltsqualität könnte verbessert werden, z.B. mit Sitzbänken.

4 Areal Hess: Aktuell besteht zwischen dem Bahnhof und dem Dorf eine direkte Fusswegverbindung über eine steile Treppe. Diese ist nicht behindertengerecht. Die Situation soll verbessert werden. Die bestehende hohe Mauer wirkt erdrückend. Es besteht ein grosses Potential zur Herstellung der Verbindung Bahnhof - Dorf. Klärung bauliche Nutzung oder Freihaltung?

5 Vorplatz/Terrasse: Der kleine Vorplatz der Stiva Ursin hat Potential zur Umgestaltung. Ein Bezug zwischen Terrasse und Strassenraum könnte hergestellt werden - als Zusammenspiel zwischen Strassenraum und privatem Aussenraum. Dies ist eines von mehreren Beispielen, es gibt weitere solche Situationen.

6 Disentis/Herhof: Das Kur- und Sporthotel weist ein grosses Potential zur Umgestaltung auf. Genehmigte Planungen liegen bereits vor. Es ist darauf hinzuweisen, dass die östlichen Gebäude in der Gefahrezone 2 (mittlere Gefährdung) betreffend den Prozess Lawine liegen.

1 Verkehrsknotenpunkt Via Surselva, Via Lucmagn, Via Alpsu: Stark befahren, Engstelle. Tempo 30 Zone, abschnittsweise fehlende Trottoirs. Die bestehenden Trottoirs werden z. T. durch Geschäftsauslagen belegt.

2 Engstelle: Hier ist eine Tempo 30 Zone, teilweise sind die Trottoirs nicht durchgehend.
